# QUALIDADE AMBIENTAL DA ÁGUA DO ARROIO ARAÇÁ CANOAS/RS

Semana  
ACADÊMICA  
Integrada  
COVID  
O que não foi possível  
Realizar para  
Superar a Pandemia

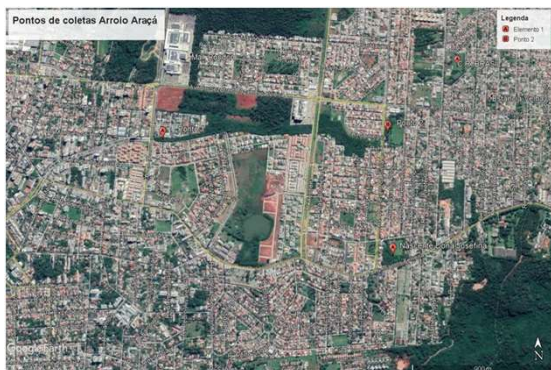
Fig. 1 - Mapa de localização dos pontos de coletas no Arroio Araçá (Canoas/RS) (GoogleEarth pro 12/09/2019).

As coletas foram realizadas no mês de agosto em três pontos do Arroio Araçá (Canoas/RS) (Fig. 1); Foram coletados 0,5L de amostra de água em frascos esterilizados e identificados, à profundidade de 30 cm da superfície;

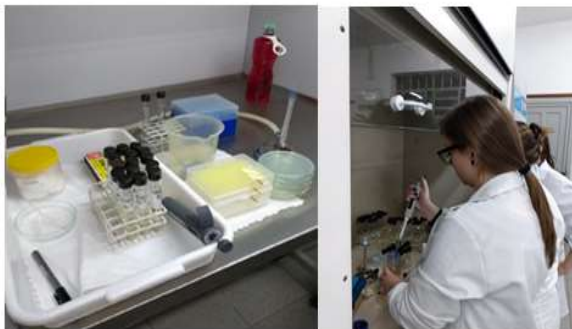
Fig. 2 – Análises Microbiológicas. Fonte: Aline H.

As amostras de água também foram semeadas em triplicata no meio PCA e BDA (0,1mL) para a contagem de bactérias heterotróficas e fungos, respectivamente, e incubadas a 35°C por 24h, (Fig.2)
